ANÁLISIS DE ROTURA DE DIQUE DURANTE EL HURACÁN KATRINA 2005

Analysis of dam breakage during Hurricane Katrina 2005

Alfonso Armando Cerna-Díaz ^{1*}; Alfonso Cerna-Vásquez ²

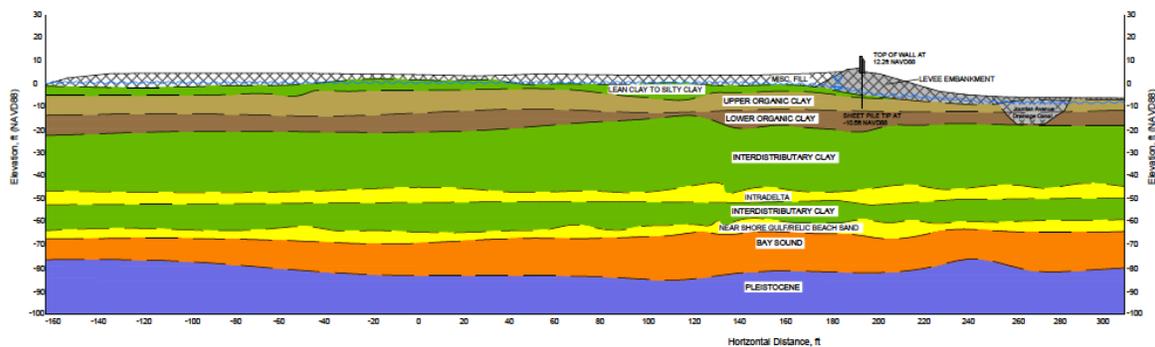
Se obtuvo una sección transversal del sector sur de la ciudad, lugar afectado por el huracán Katrina (Figura 1). Con base a la evaluación preliminar, se determinó que las unidades subyacentes a la arcilla interdistributaria no tendrían esencialmente ningún impacto en los análisis. Por lo tanto, los análisis contenidos en este informe solo consideraron las unidades de arcilla interdistributaria y superiores. Estas unidades se describen brevemente a continuación. Las propiedades del material utilizadas para el análisis se detallan en la sección 3. El perfil del suelo en el sector sur contiene las siguientes unidades: Relleno (varía en grosor y tipo), arcilla orgánica superior, Arcilla orgánica baja y arcilla interdistributaria (ID)

Figura 1. Perfil del Suelo de la Rotura del Dique en la Zona Sur (IPET, 2006).

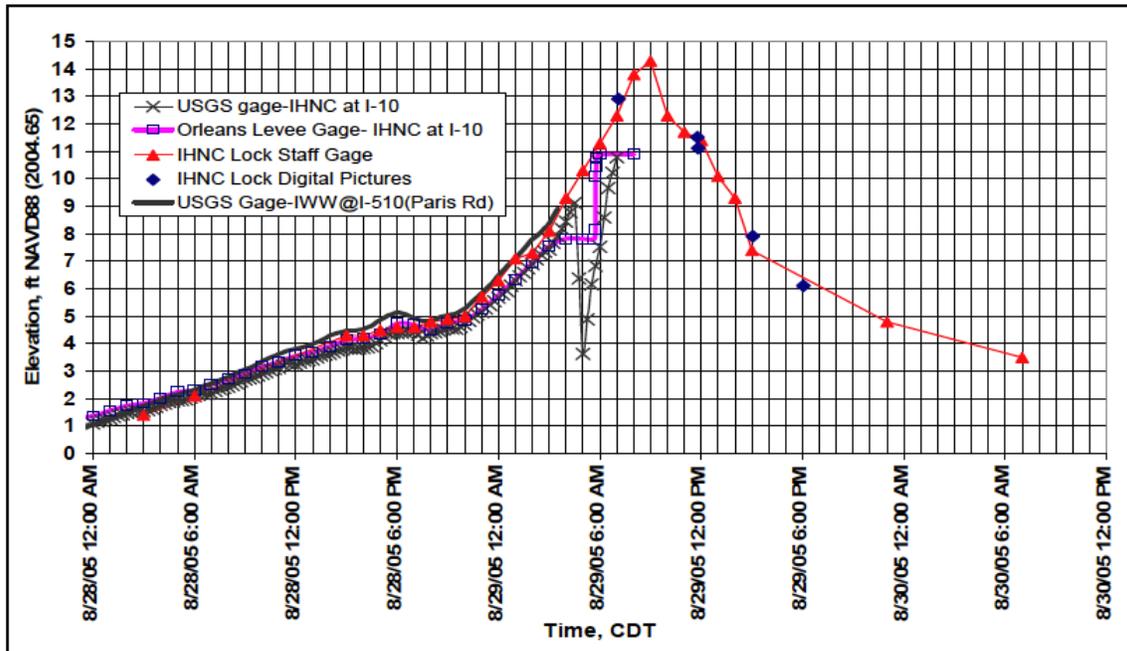
El evento de tormenta inusualmente grande se originó por el efecto de embudo entre las cercanías al Canal Intracostero del Golfo y la salida del Golfo del río Mississippi. Originó niveles de agua de más de 14 pies. El Hidrograma para el IHNC, que se muestra en la Figura 2, se utilizó para el modelamiento de la infiltración y estabilidad de los taludes.

Figura 2. IHNC información hidrográfica (IPET, 2006).

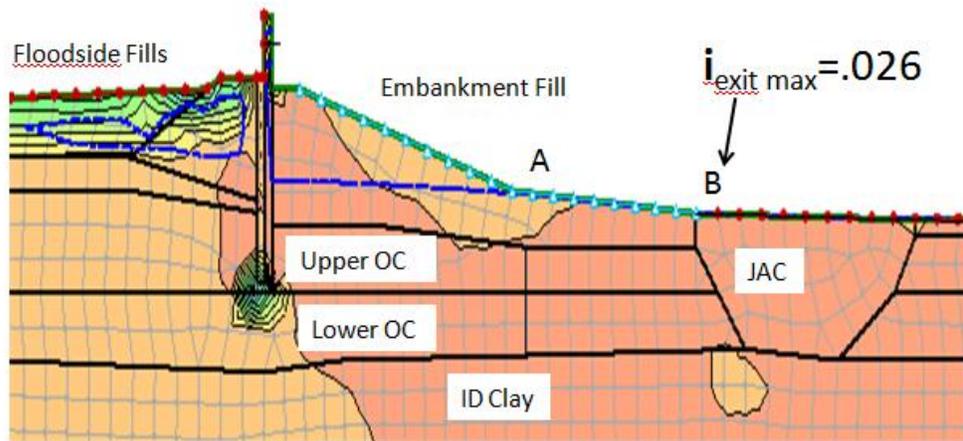
El gradiente de salida en el punto "A" (Figura 3) fue 0.09, y el gradiente máximo de salida de 0.26 (punto "B") se encontró en la intersección entre el relleno del dique y el JAC. El gradiente de salida es mayor en el punto B porque la infiltración a través de las arcillas orgánicas se corta y canaliza hacia arriba por el material de baja permeabilidad del JAC.

El gradiente crítico de salida, calculado como $i_c = \gamma_s' / \gamma_w$, es $i_c = 0.76$ para el relleno del dique. Dado que el gradiente máximo de salida es menor que el gradiente crítico de salida, el dique no falla por tubificación. El factor de seguridad para esta condición se da como $F = 0.76 / 0.26 = 2.9$. Los datos de probabilidad se presentan en la sección de conclusiones.

Figura 3: Gradientes hidráulicos verticales cuando la grieta se formó estimados en $Seep/W$.

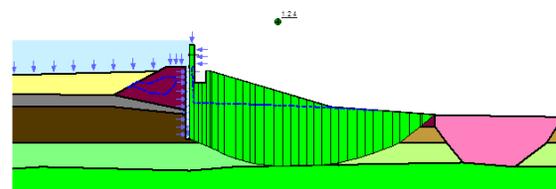
Se obtuvo un factor de seguridad de 1,24 para la estabilidad semi-rotacional. La superficie de falla crítica obtenida en $Slope/W$ se muestra en la Figura 4. Los datos de probabilidad se presentan en las conclusiones (sección 4).

Figura 4. Falla de estabilidad de pendiente semi-rotacional con $FS = 1.24$ mostrada.

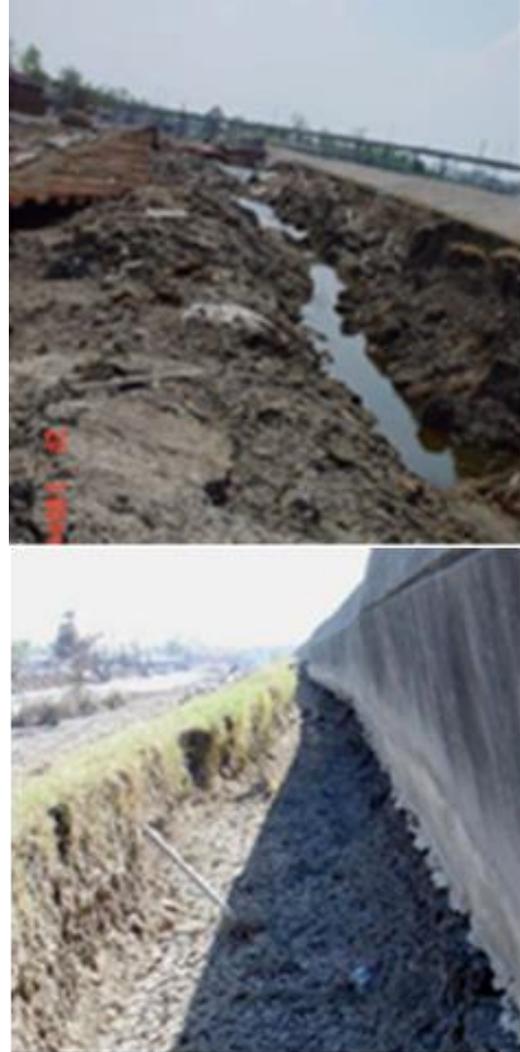
Figura 5. Exceso de erosión en la grieta sur y una sección cercana intacta.

En base a las estimaciones de la erosión observadas en las fotos (Figura 5) y según Briaud et al. (2008) (Figura 6), se calculó que se produjeron 3 pies de socavación debido al sobreembalse. La eliminación de 3 pies de resistencia pasiva produce un $FS = 0.94$ contra el vuelco. La Figura 7 muestra que el factor de seguridad disminuye a medida que aumenta la altura de la tormenta, y a medida que se produce erosión debido al sobreembalse. Los valores de probabilidad se presentan en las conclusiones (sección 4).

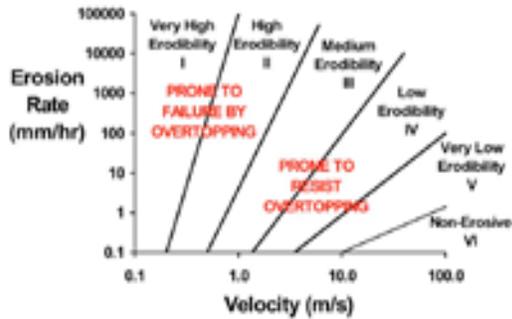
Briaud et al. (2008) presenta un método para determinar la erosión del suelo en diques. El gráfico, que se muestra en la Figura 6, traza la velocidad de socavación versus la velocidad de la onda. Se determinó que el agua que cae libremente desde la parte superior de la pared hasta el relleno del dique tiene una velocidad de 6,3 m / s. Con base a esta

velocidad, es razonable suponer que se generó aproximadamente 3 pies de socavación en un suelo de erosión promedio entre el momento en que comenzó el desbordamiento total y el momento de la falla.

Figura 6. Gráfico de Erodabilidad (Briaud et al., 2008).

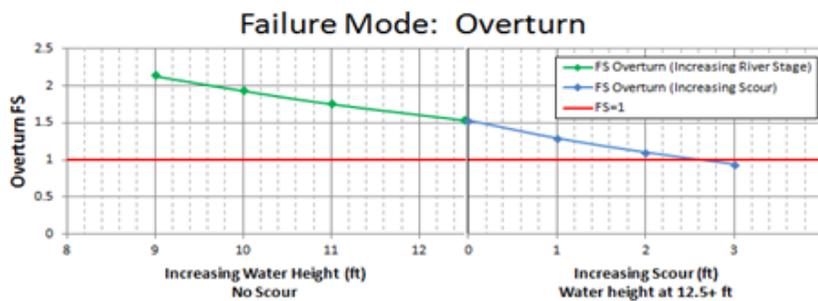
La socavación aguas debajo de la pared es significativo para este modelo. Sin socavación, el factor de seguridad permanece muy por encima de la unidad. La Figura 7 muestra que el factor de seguridad disminuye con el aumento del nivel de inundación, y continúa disminuyendo a medida que la erosión en el terreno elimina el material de resistencia pasiva. Para que aparezca la grieta del lado de la inundación, debe producirse socavación debido a la acción de las olas antes de completar el sobre embalse del dique. Sin embargo, en este análisis se supone que la mayor parte de la erosión ocurre después del sobreembalse, mientras que el agua fluye libremente sobre la pared.

Figura 7. Factor de seguridad contra el modo de falla de volcamiento de la pared I.

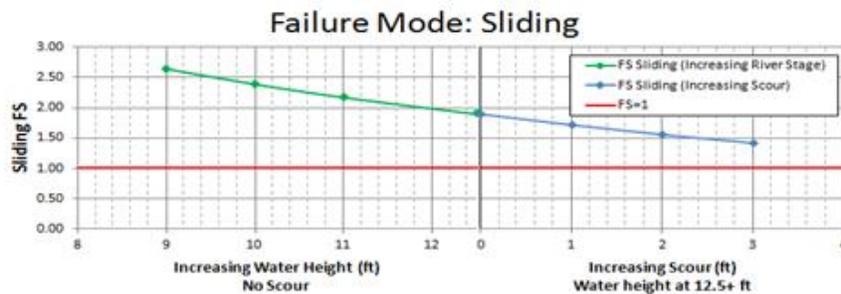
Las presiones de tierra y las presiones de agua en cada lado de la pared I se sumaron para encontrar un factor de seguridad contra la inestabilidad traslacional. Esto modela las fuerzas activas en el lado de la inundación resistidas por las presiones de tierra pasivas. Se utilizaron las mismas condiciones en términos de secuencia de eventos y drenaje que en el análisis de volcamiento. Se calculó que el derrumbe por traslación fue controlado, que tiene un FS = 1.42 después de 3 pies de socavación. Los resultados se muestran en la Figura 8.

Figura 8. Factor de seguridad contra el modo de falla traslacional de la pared I.
