Propuesta metodológica para la evaluación de estructuras de madera en monumentos históricos – Caso Hotel El Comercio

Methodological proposal for evaluation of structural wood timber in historic buildings - Case Hotel El Comercio

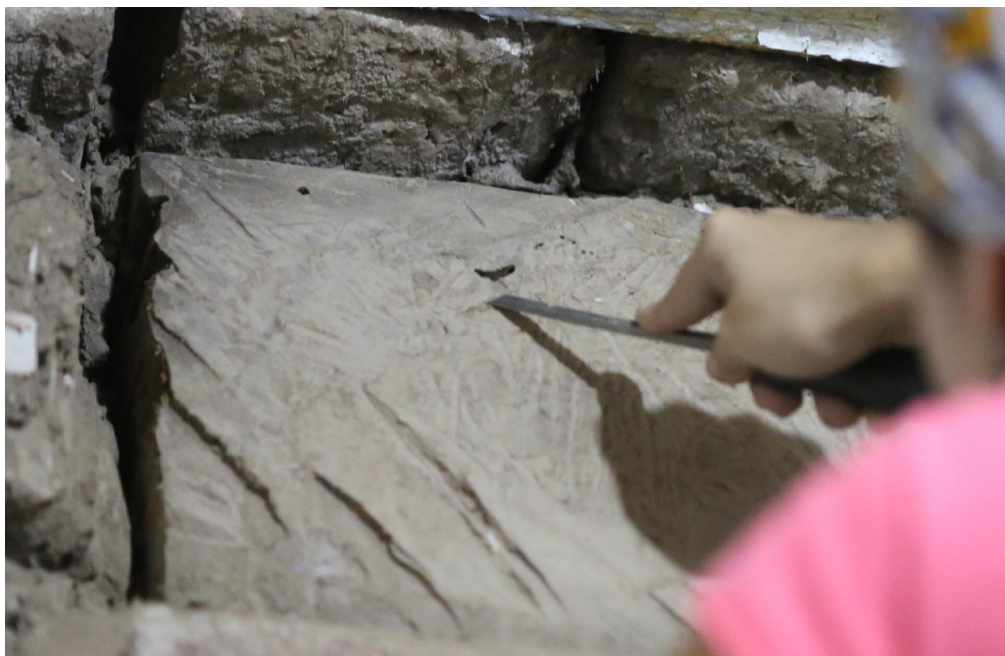
Figura 2. Inspección superficial de cabezales de vigas.

Para la inspección visual de los cabezales de las vigas y viguetas empotrados en los muros de quincha, se realizó el destape de los cabezales accesibles y se registró la magnitud de los defectos solo en la cara frontal debido a que era riesgoso intervenir la pieza quitando material de soporte (ver Figura 2). La inspección visual hizo referencia al estado biótico de la madera, realizándose como primera instancia una clasificación visual de la madera para luego contrastar esta información con los resultados de la aplicación del resistógrafo y llegar a un diagnóstico.

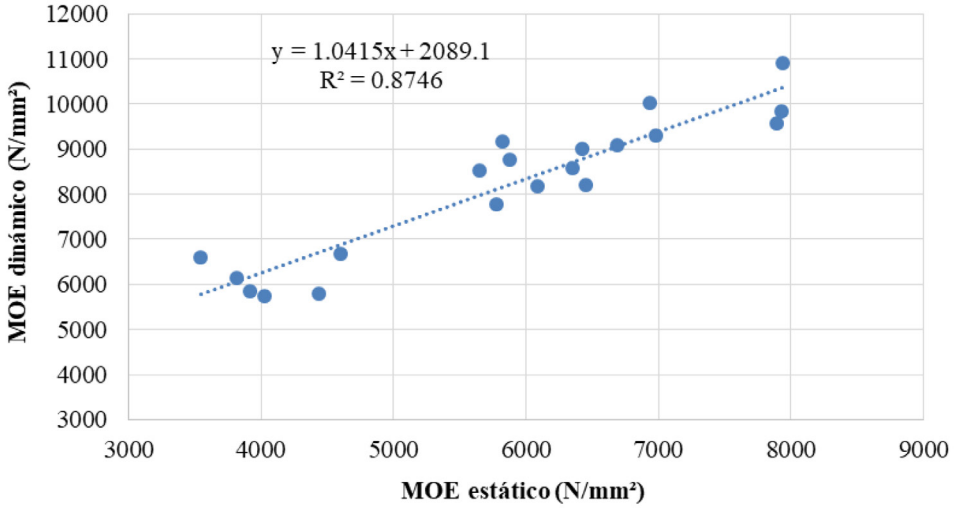
Figura 5. Coeficiente de determinación del MOE dinámico vs. MOE estático.

La validación de los equipos de ultrasonido y extractor de tornillo se realizó utilizando el parámetro de módulo de elasticidad y densidad respectivamente. El MOE estimado o estático fue obtenido mediante ensayos en laboratorio y el MOE calculado o dinámico se obtuvo a partir de los datos de los equipos no destructivos. De igual forma, con la densidad estimada y la densidad calculada. El coeficiente de determinación para los valores obtenidos con ultrasonido es de 0.8 (Figura 5) y para los

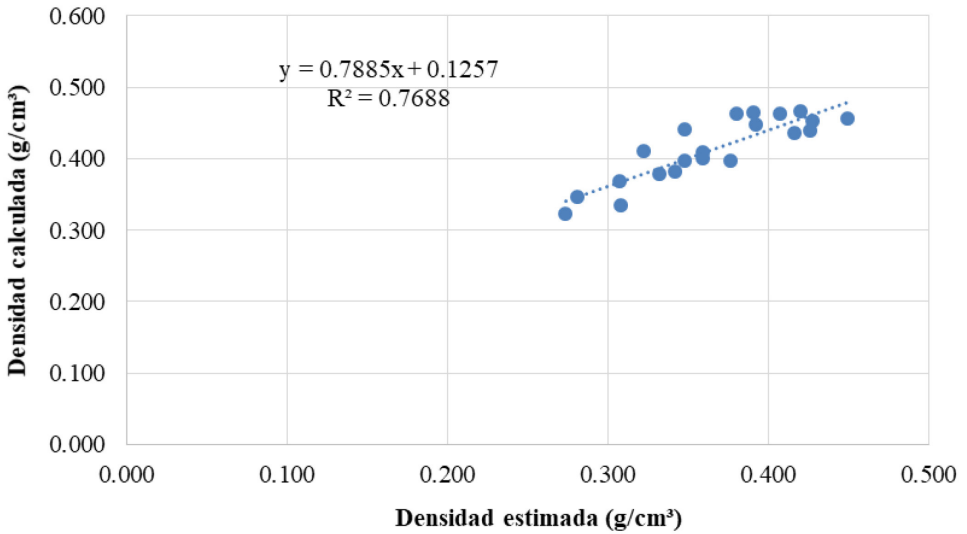
Figura 6. Coeficiente de determinación de la densidad estimada y densidad calculada.

valores obtenidos con extractor de tornillos es de 0.7 (Figura 6).

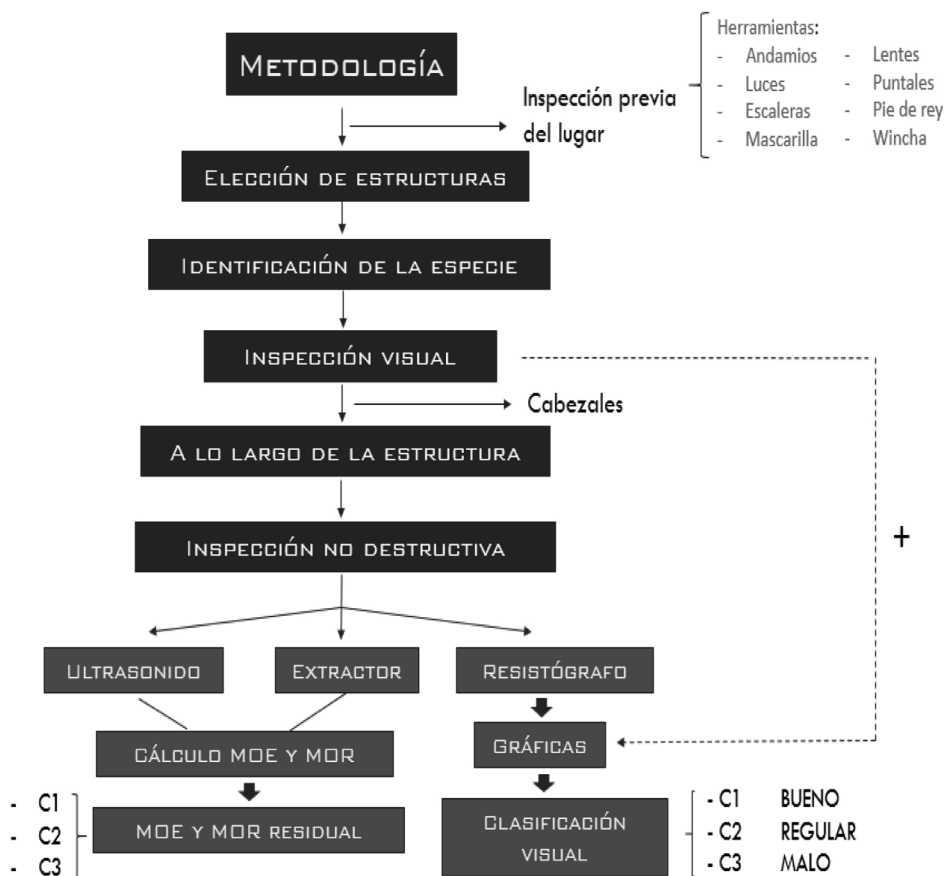
Figura 7. Propuesta metodológica para la evaluación de estructuras de madera antiguas.

En segundo lugar, se procedió a resumir mediante un mapa conceptual los pasos a seguir para una evaluación de estructuras de madera antigua de una forma práctica y de fácil comprensión (Figura 7).
